PROGETTO PER IL RESTAURO CONSERVATIVO DELLA CHIESA DEL CARMINE – DI CILAVEGNA (PV)

PARETI INTERNE PERIMETRALI PRIME DUE CAMPATE NAVATA CENTRALE: PARTI BASSE E VOLTA/RESTAURO SUPERFICI LIGNEE DELLA BUSSOLA/RESTAURO SUPERFICI LIGNEE DELL'ORGANO/PROGETTO IMPIANTO TERMICO.

RELAZIONE DI PROGETTO E ANALISI DEL DEGRADO

RELAZIONE DI PROGETTO- ANALISI DEL DEGRADO 2º LOTTO

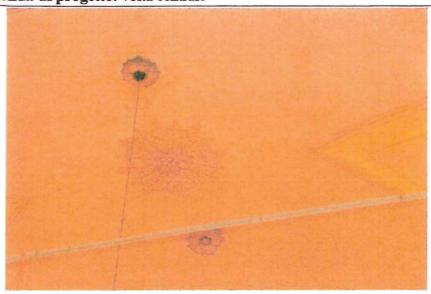
Riferimenti legenda di progetto: volta centrale

STATO DI DEGRADO: presenza di fessurazioni distacchi e deadesioni

MATERIALE: supporto murario intonacato e decorato

Quinta fase: iniezioni per il consolidamento di tutti i distacchi con malta composta in prevalenza da calce idrata purissima, priva di sali idrosolubili, carbonati scelti micronizzati, meta caolino pozzolanico a espansione e variazione dimensionale controllata - nome commerciale *PLMM Iniezioni Restauro*.

Ottava fase: Stuccatura a base di calce idraulica naturale di fessurazioni, fratturazioni e cadute degli strati d'intonaco con calce Lafarge.
